ARTICULACIÓN DE APORTES INTERDISCIPLINARIOS EN LA INVESTIGACIÓN DE UN SINIESTRO DE CAUSAS MECÁNICAS ⁽¹⁾

Lorena Beatriz Morero

Ingeniera Mecánica - Docente de la Facultad Regional Santa Fe UTN

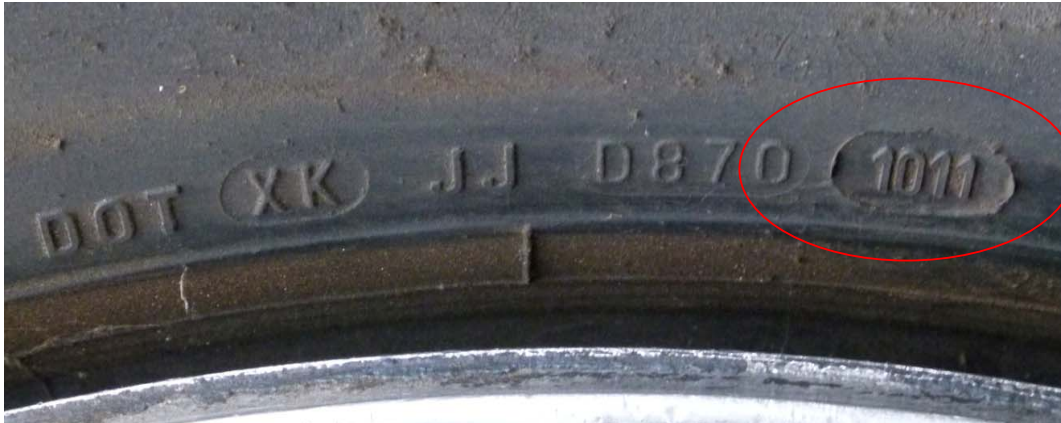
Al peritar las cubiertas siniestradas se pudo observar que el numero grabado, en ambas cubiertas, era "1011", correspondiente a la semana 10 del año 2011 -mediados del mes de marzo- y dado que el hecho ocurrió a fines de abril del mismo año (27/4) podemos afirmar que la causa del fallo no fue el desgaste excesivo por uso normal de la banda de rodadura de los neumáticos, lo cual se confirma al observar las fotografías del expediente, donde se ven el resto de los neumáticos, con huella más que suficiente para circular dentro de los parámetros de la ley de tránsito y de las normas IRAM.

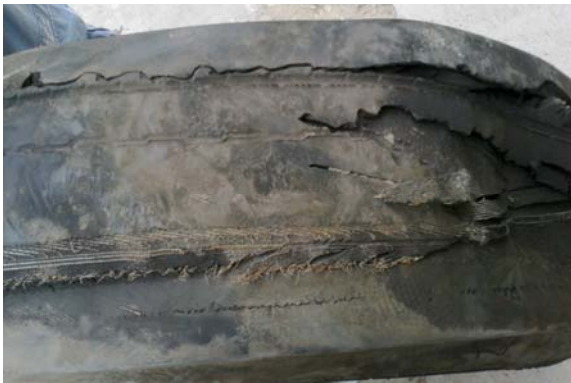
Sin embargo, si se observa detenidamente la banda de rodadura, o en el caso de la que colapsó en el hecho que nos ocupa, los bordes que quedaron sobre el neumático al desprenderse por completo dicha banda- en ambas cubiertas y en toda la longitud de ambas circunferencias- muestran un desgaste marcadamente anormal de la superficie de rodadura, mucho mayor sobre el hombro del neumático que, colocado en su rueda, quedaba sobre el lado externo del colectivo. Este desgaste supera ampliamente del del borde del hombro interno. Incluso quedan rastros, del lado menos gastado, de un espesor de caucho y profundidad de huella mayor aún al exigible por ley. Todo lo expuesto puede observarse en las fotografías que se anexan a continuación.

Cubierta colapsada a las 6.00 hs

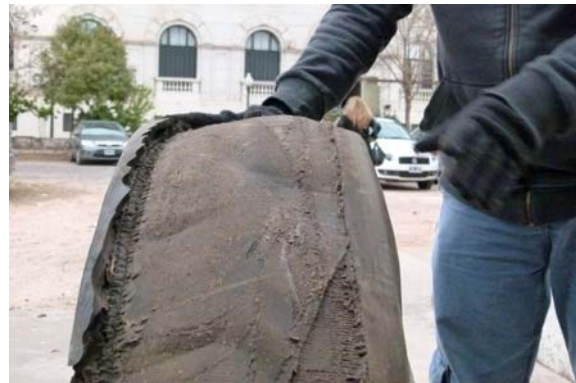
Cubierta colapsada 8.30 (200 km después)

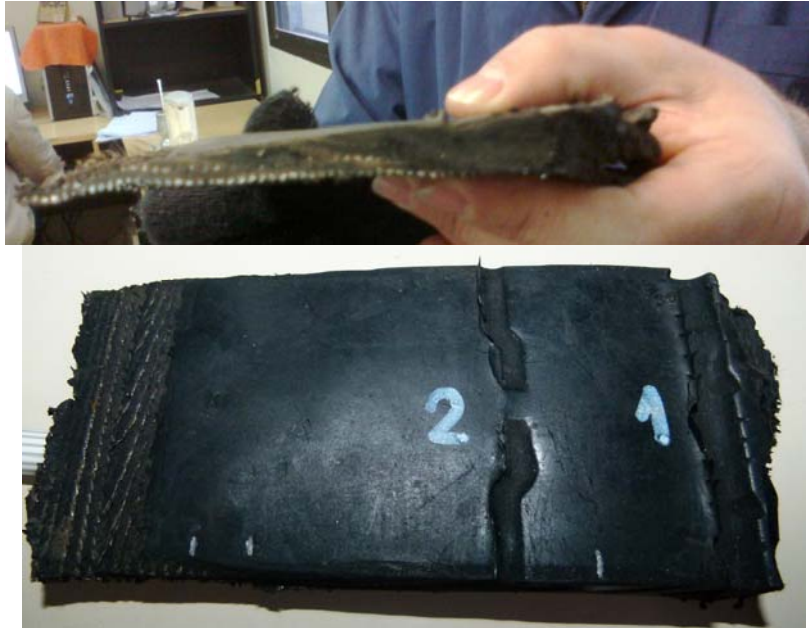
Muestra extraída de la banda de rodadura disponible.

Si bien en el extremo derecho de esta muestra se observan aún dos huellas medibles (la referenciada con 1 tiene una profundidad de 4,48 mm y la referenciada con 2 de 1,84 mm -medidos con calibre digital), no es posible distinguir mas huellas, sino que directamente pueden observarse las mallas de acero de la estructura del neumático.

Paralelamente, se llevaron la muestra y las fotos a un experimentado distribuidor de neumáticos, el que inmediatamente reconoció el patrón de desgaste como perteneciente a una excesiva convergencia, lo que se pudo ratificar por doble vía. Por un lado, a través de la información técnica disponible en línea, proveniente de los fabricantes de neumáticos como por la consulta directa con el responsable técnico de la fabrica proveedora de los neumáticos siniestrados. Esto permitió determinar la causa raíz de este siniestro, la que guardaba lógica con la fecha de fabricación de las cubiertas: en el último recambio o bien no se realizó la alineación de las mismas, o bien fue deficiente, por lo que con 800 km de rodadura colapsó la cubierta derecha, con un marcado desgaste en su parte interna y con cerca de 1000 km la izquierda, igualmente desgastada en su parte interna, lo que implica una desalineación convergente del eje delantero.

Simultáneamente, la presencia de cantos redondeados sobre los bordes internos de cada una de las huellas mientras tenemos asperezas sobre los externos de las mismas indican que estas cubiertas –ambas montadas sobre el eje delantero- circularon con

una convergencia excesiva, lo que produjo un muy rápido desgaste de ambas, lo que explica el colapso de éstas con poca diferencia de tiempo.

Ya que el desgaste producido por un ángulo de caída excesivo es lento, y estas cubiertas habían sido fabricadas entre 7 y 8 semanas antes del accidente, se considera que el factor determinante del colapso fue la falta de alineación. Al respecto, se citan las recomendaciones de fabricantes:
